LEMANIQUES

REVUE DE L'ASSOCIATION POUR LA SAUVEGARDE DU LÉMAN

Opération Rivières Propres-Valais : dur-dur !

A JOINDRE AUX TRAVAUX D'HERCULE, L'OPÉRATION RIVIÈRES PROPRES (ORP) EN VALAIS : PLUS DE 8000 TUYAUX RECENSÉS SUR PLUSIEURS MILLIERS DE KILOMÈTRES DE RIVIÈRES !

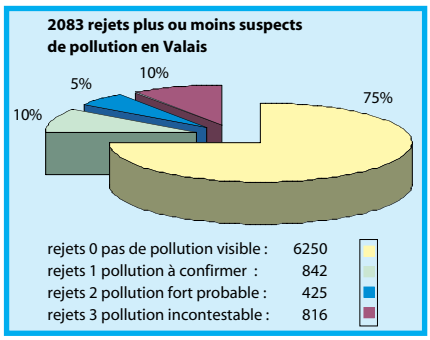
La Vièze, la Borgne, le canal Stockalper et surtout le Canal de Fully (66% des rejets sont

incontestables (3), il y en a 2 par km) se taillent la part du lion. Leurs 2035 tuyaux à examiner n'ont pas fait chômer nos enquêteurs. Mais il y a mieux: à eux seuls, ces quatre cours d'eau totalisent 714 rejets suspects de pollution (1, 2 et 3) dont 317 sont incontestables (3).
